ΠΑΡΑΡΤΗΜΑ Α΄

ΤΕΧΝΙΚΕΣ ΠΡΟΔΙΑΓΡΑΦΕΣ

«ΚΑΘΑΡΙΣΜΟΣ ΤΩΝ ΠΕΡΙΜΕΤΡΙΚΩΝ ΤΕΙΧΩΝ ΚΑΙ ΤΩΝ ΠΡΑΝΩΝ ΤΗΣ ΑΚΡΟΠΟΛΗΣ ΑΠΟ ΤΗ ΒΛΑΣΤΗΣΗ»

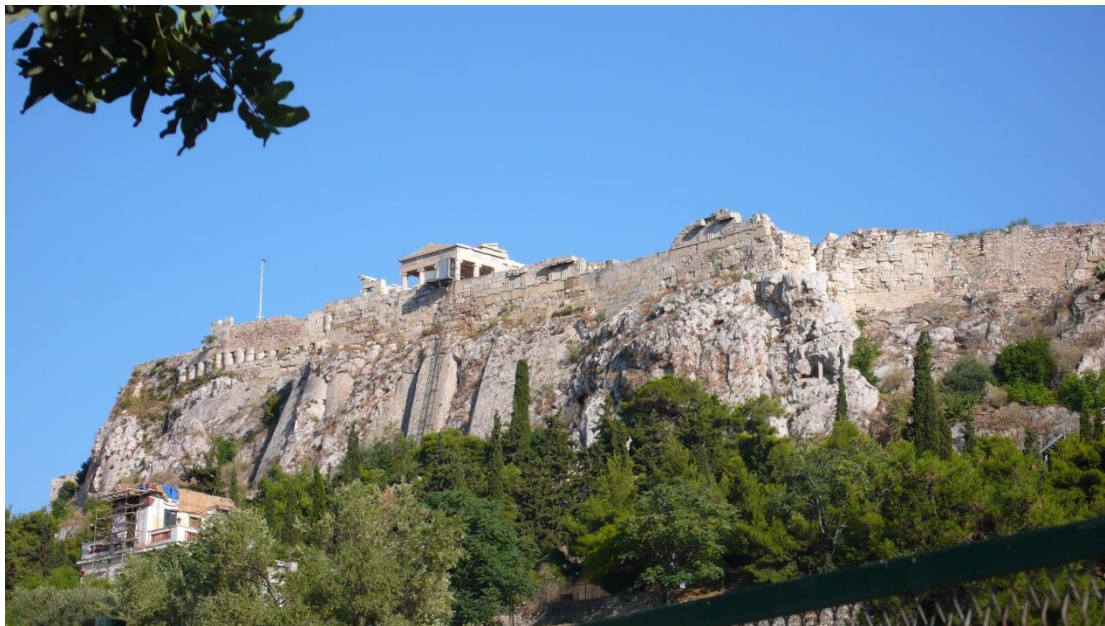
Εικ. 1 Γενική άποψη Τείχους και βραχώδους πρανούς Ακρόπολης (βόρειο τμήμα).

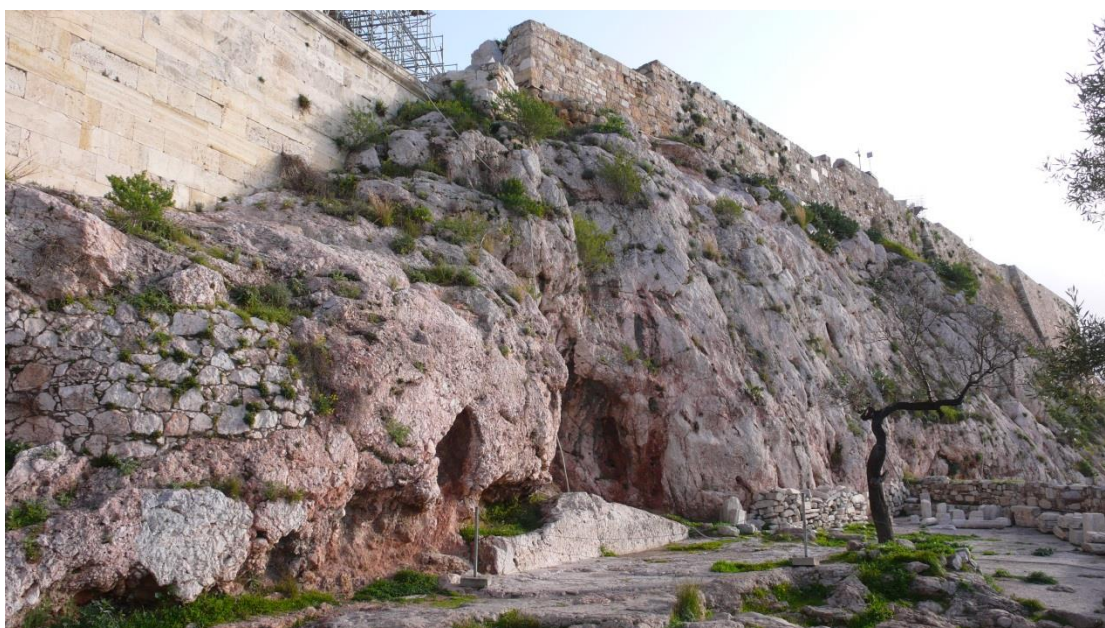
Εικ. 2 Άποψη Τείχους και βραχώδους πρανούς (νότιο τμήμα).

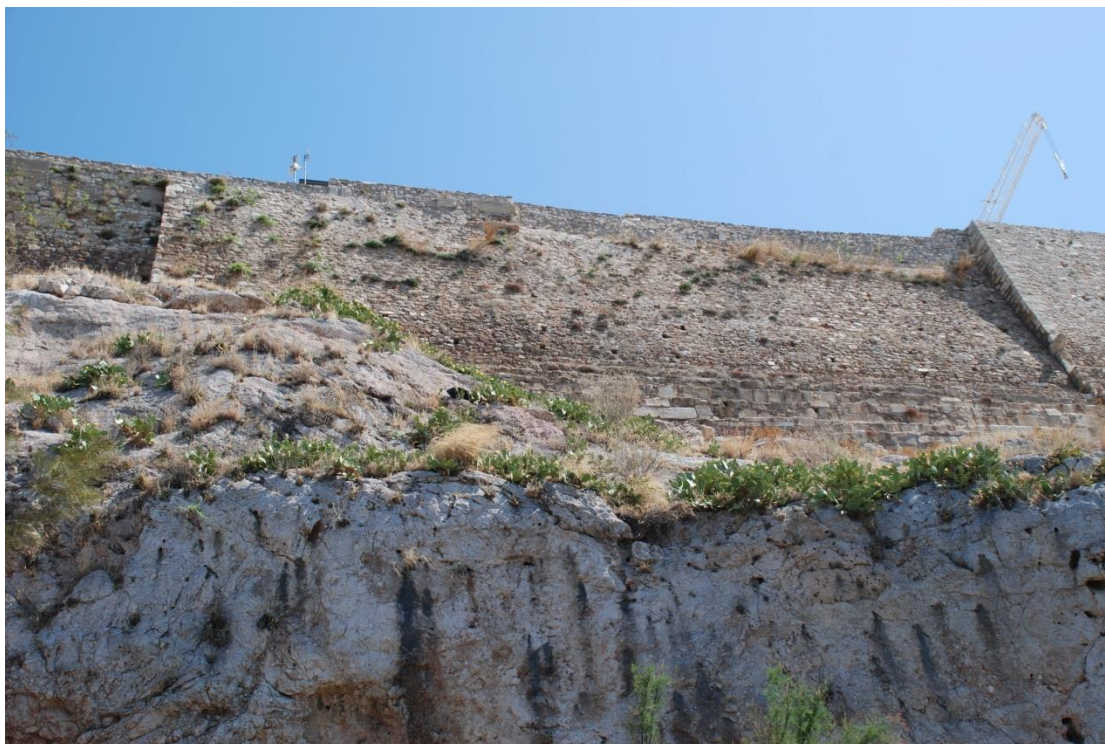
Εικ. 3 Άποψη Τείχους και βραχώδους πρανούς (νότιο τμήμα, Μάιος 2016).

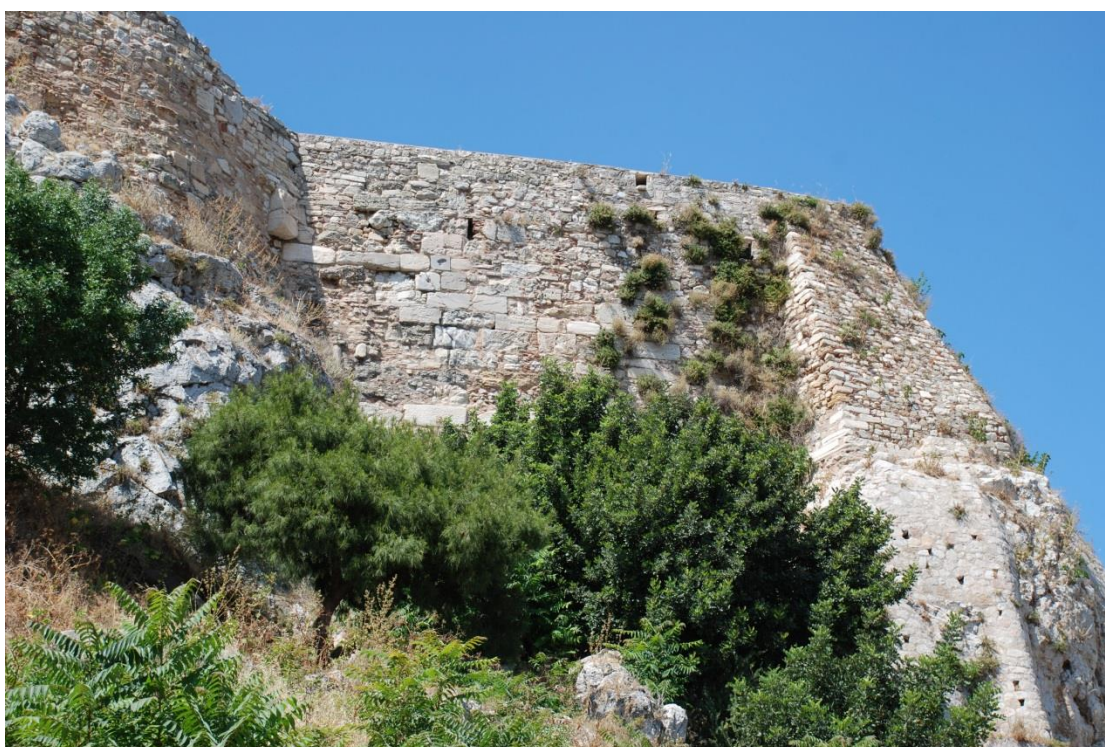
Εικ. 4 Άποψη Τείχους και βραχώδους πρανούς (βόρειο τμήμα, Μάιος 2016).

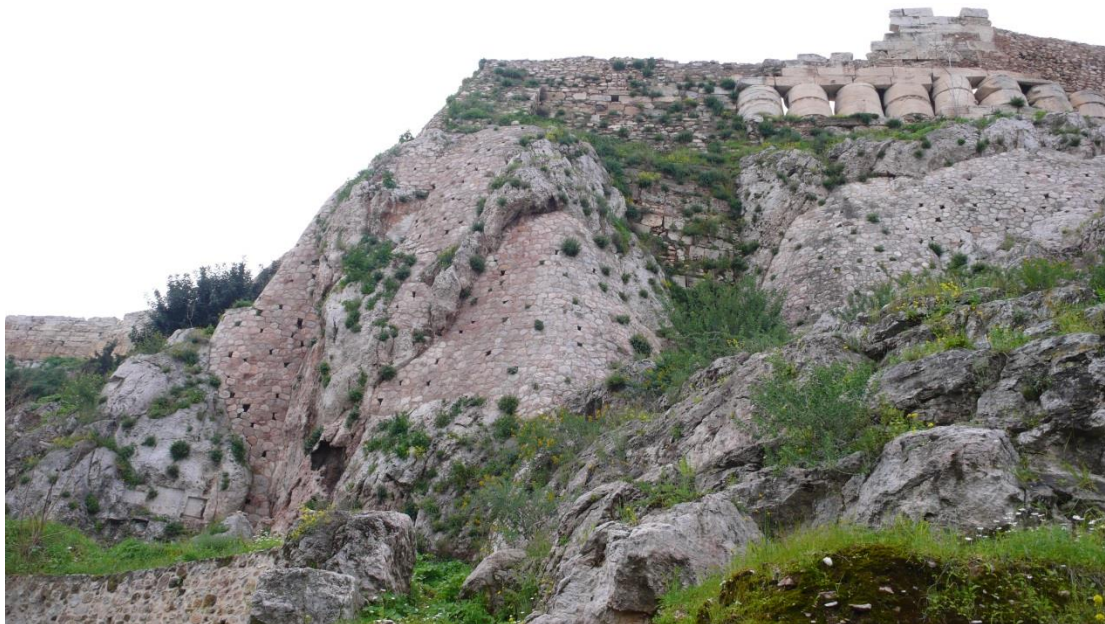
Εικ. 5 Άποψη Τείχους και βραχώδους πρανούς (βόρειο τμήμα).

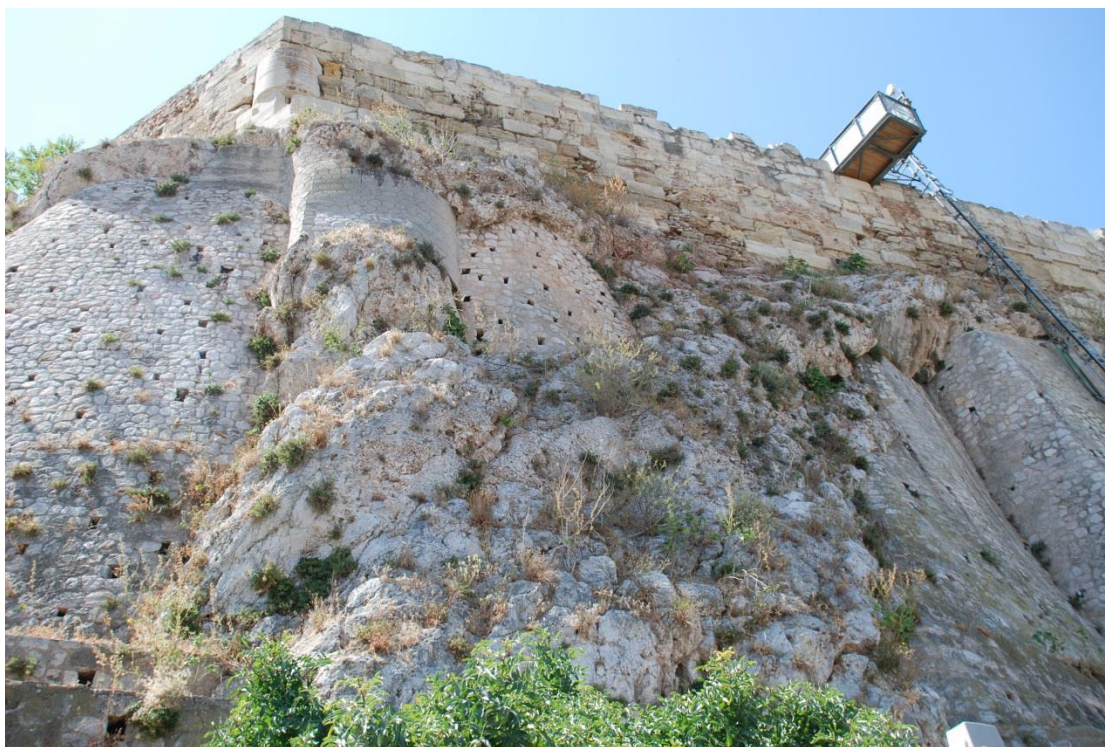
Εικ. 6 Άποψη Τείχους και βραχώδους πρανούς (βόρειο τμήμα, Μάιος 2016).

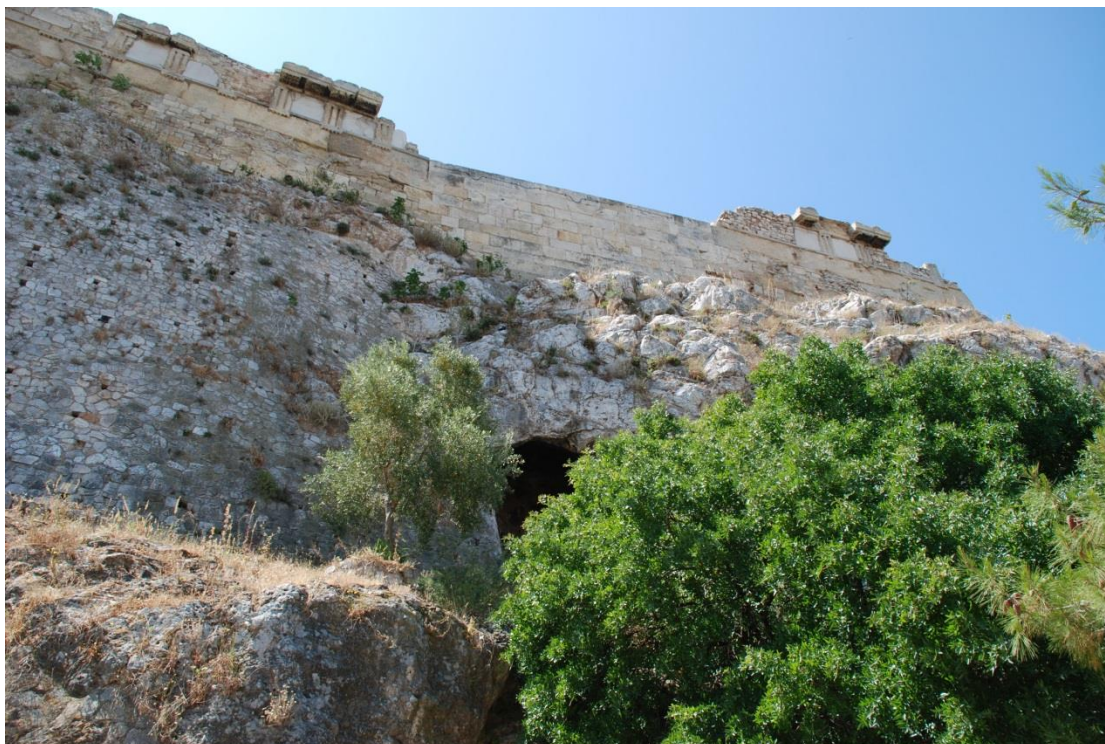
Εικ. 7 Άποψη Τείχους και βραχώδους πρανούς (βόρειο τμήμα, Μάιος 2016).

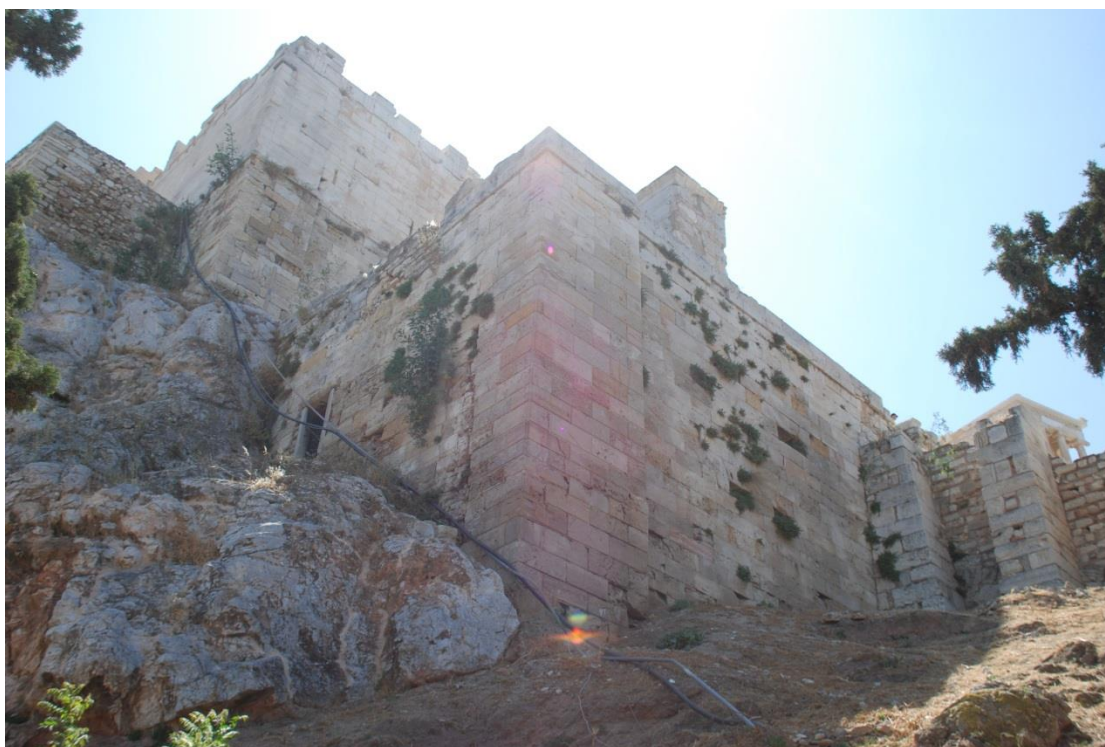
Εικ. 8 Άποψη Τείχους (δυτικό τμήμα-Μνησίκλειο ανάλημμα, Μάιος 2016).

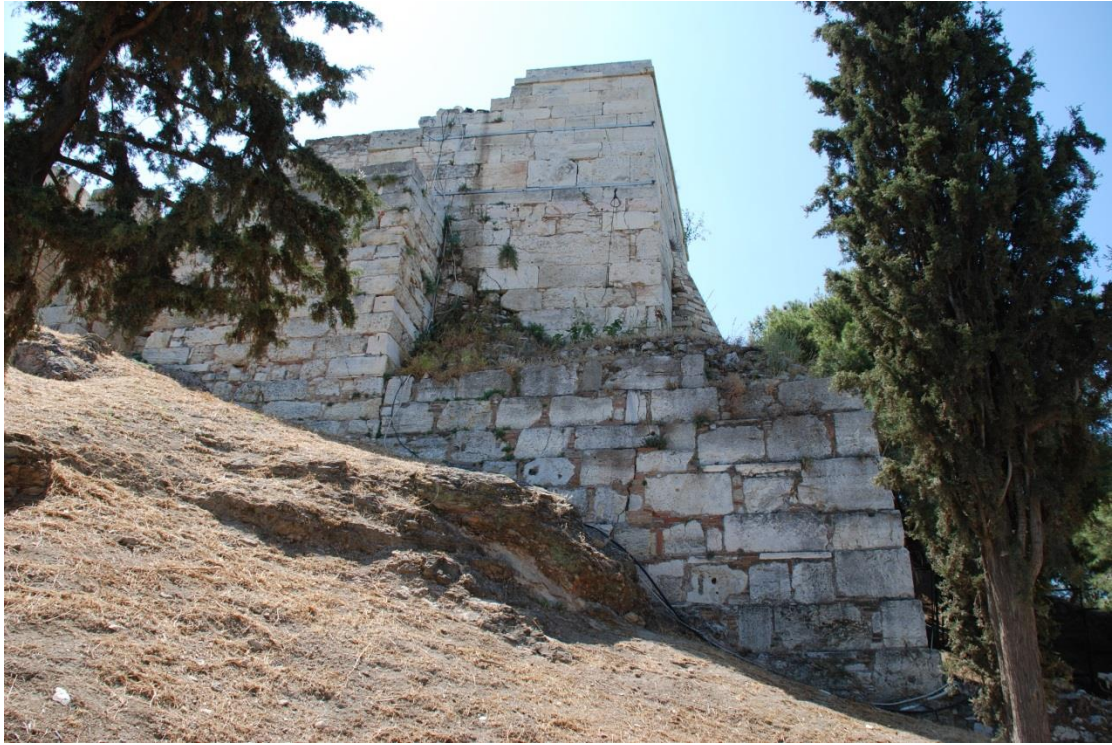
Εικ. 9 Άποψη Τείχους (δυτικό τμήμα-περιοχή πύλης Βευλέ).

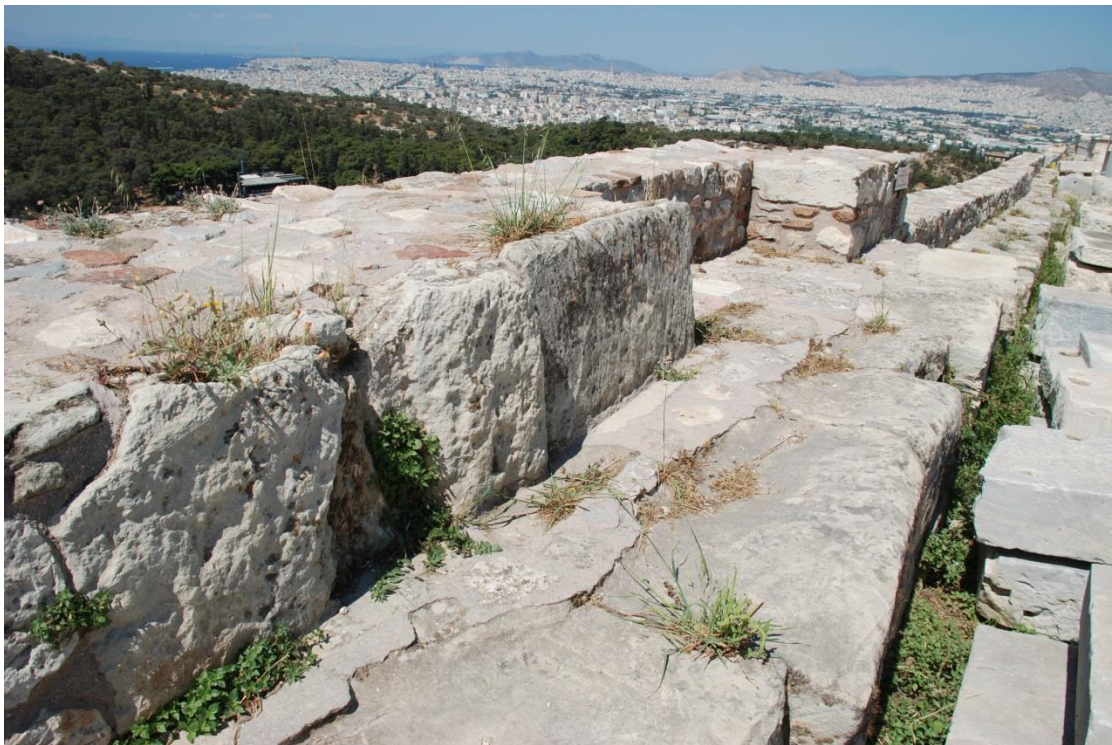
Εικ. 10 Άποψη στέψης του Τείχους (νότιο τμήμα).
